# サポートブログ過去掲載記事

### USB 3.0の端子と2.4GHz帯の電波を利用する周辺機器について

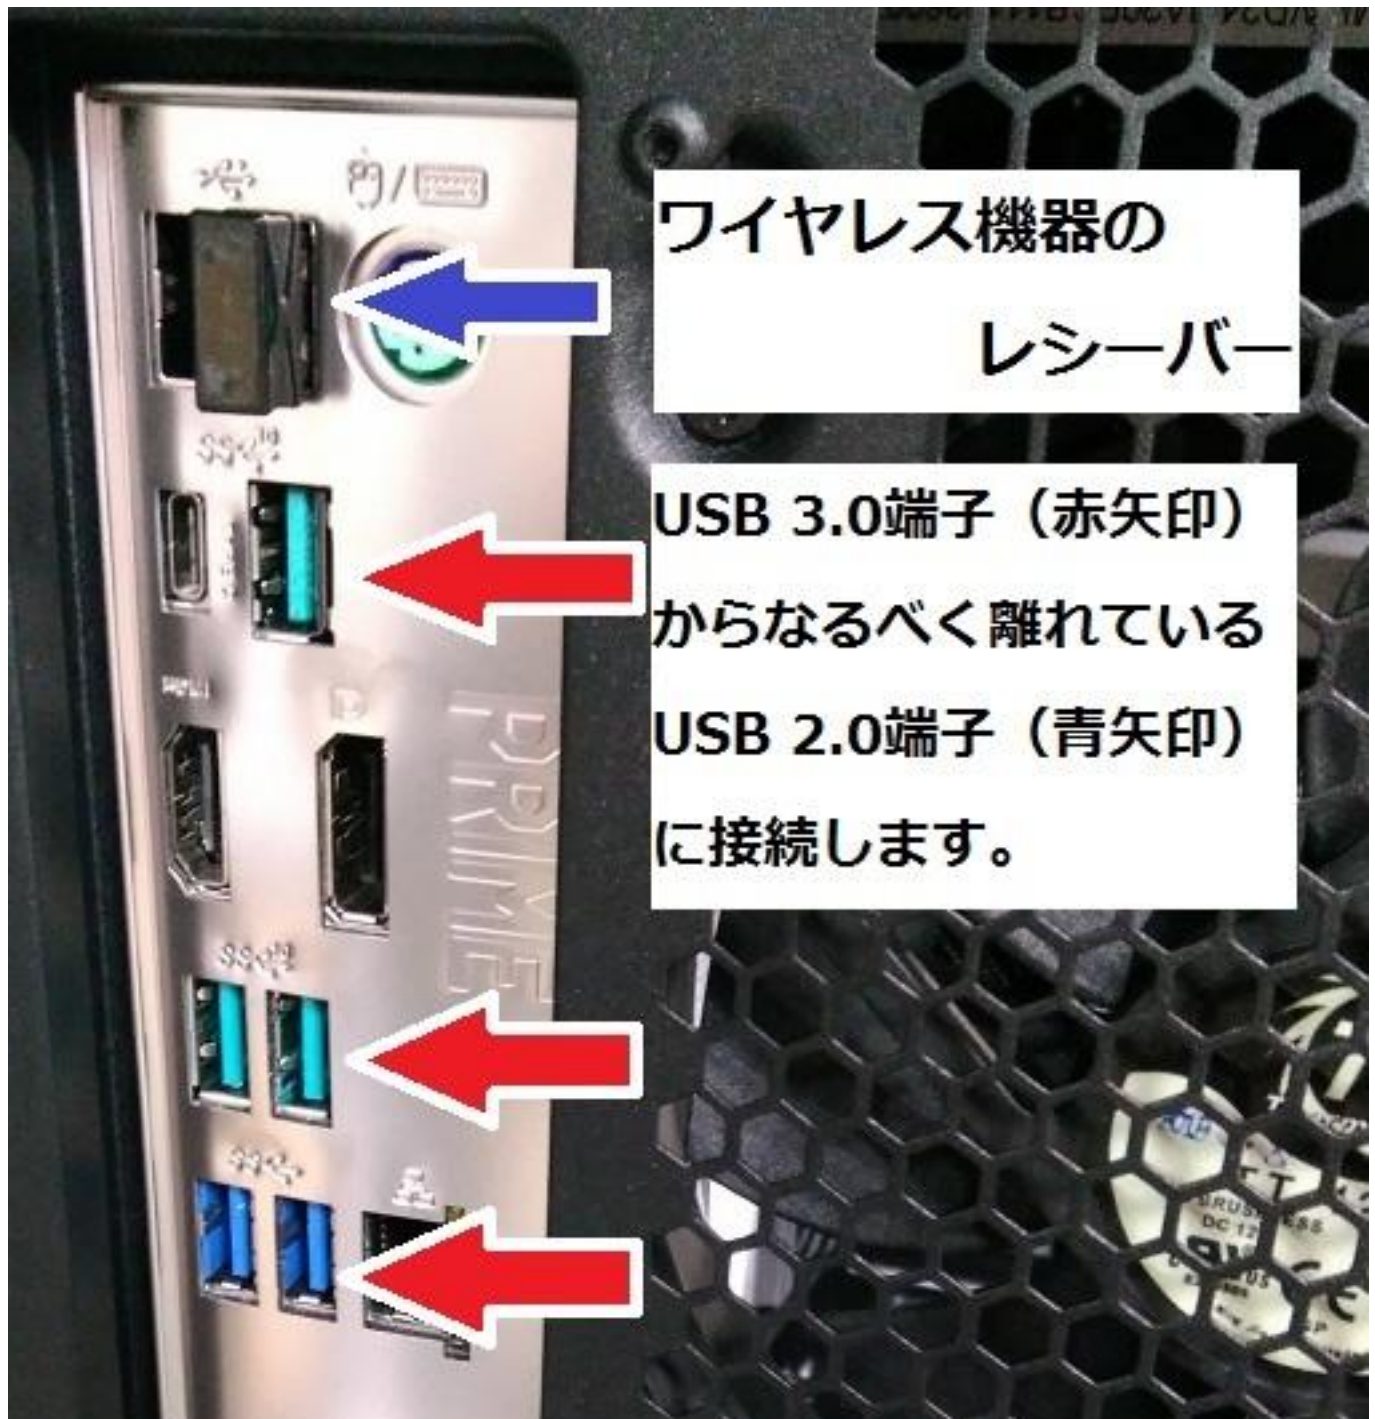
### なるべくUSB 3.0端子から離れたUSB 2.0端子を使用する方法

USB 3.0端子から物理的に離れた場所にあるUSB 2.0端子を使用することで、改善した事例があります。  
デスクトップパソコンなら離れた位置で、ノートパソコンならUSB 3.0端子が付いていない側で、接続してみるのが良いでしょう。

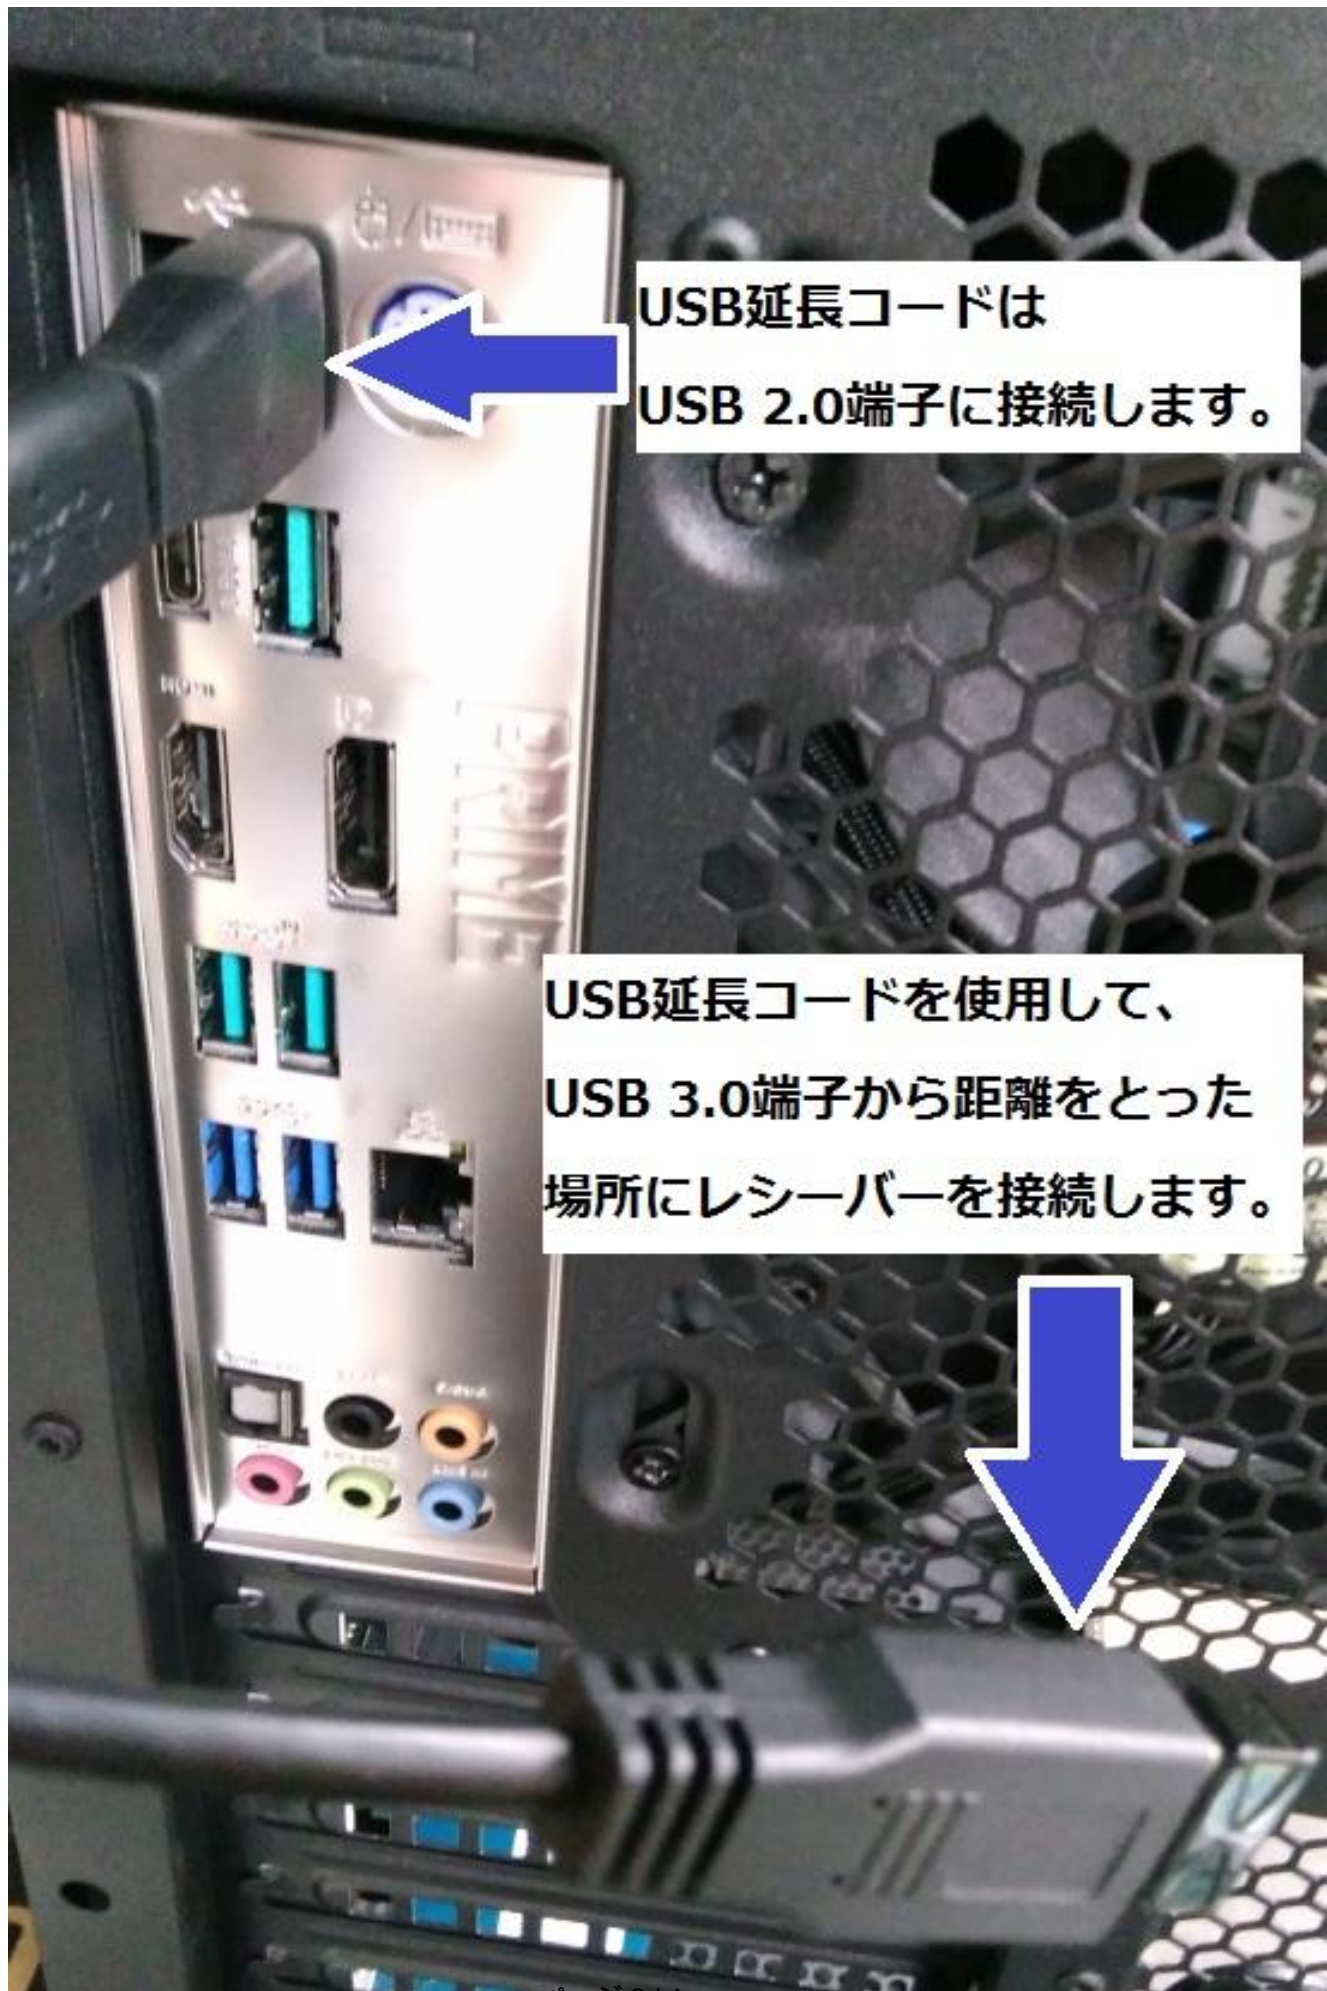
**延長コード等を使用してUSB 3.0端子から距離をとる方法**

USB延長コードは  
USB 2.0端子に接続します。

USB延長コードを使用して、  
USB 3.0端子から距離をとった  
場所にレシーバーを接続します。

延長コードを使用してUSB3.0から物理的に距離をとることで、  
延長コードの長さは10cm程度のもので効果があり改善した事例があります。ワイヤレスマウス等のメーカーによっては、延長コードが製品に付属している場合がありますので、付属している場合には付属のケーブルをそのまま使うのが良いでしょう。
