[20191210] メモリの取り付け状態は横からチェックしよう

デスクトップパソコン

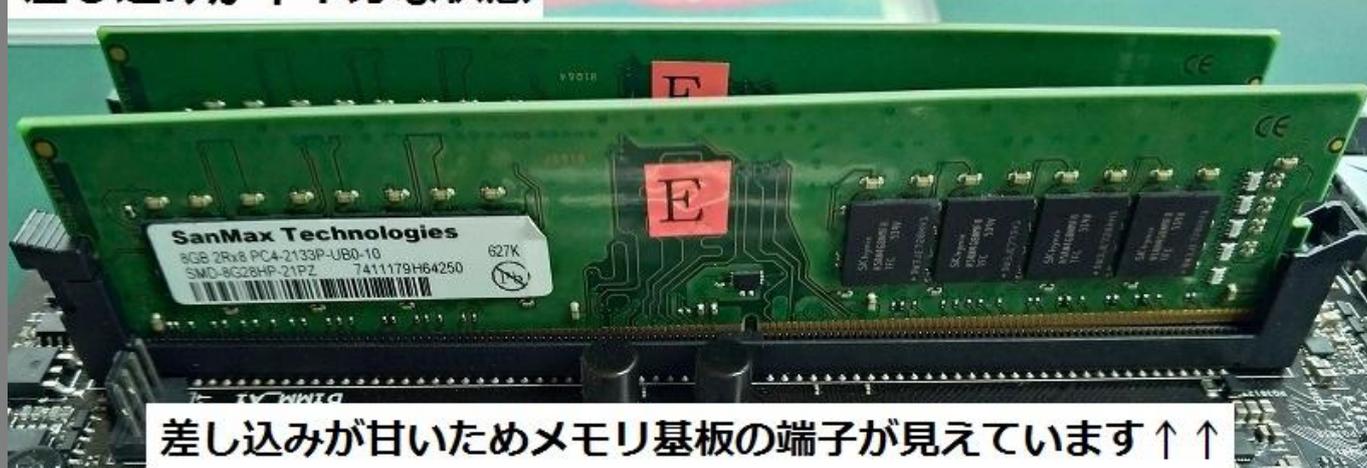
差し込みが不十分な状態

こちらの画像では、右側の差し込みが甘いため、**端子が浮いてしまっており**正常に動作しません。

増設で動かないトラブルで、**メモリの差し込みが不十分なことが原因の事例**があります。このような場合、電源を入れても画面が映らなかったり、電源がオン・オフを繰り返したりといった症状が発生します。

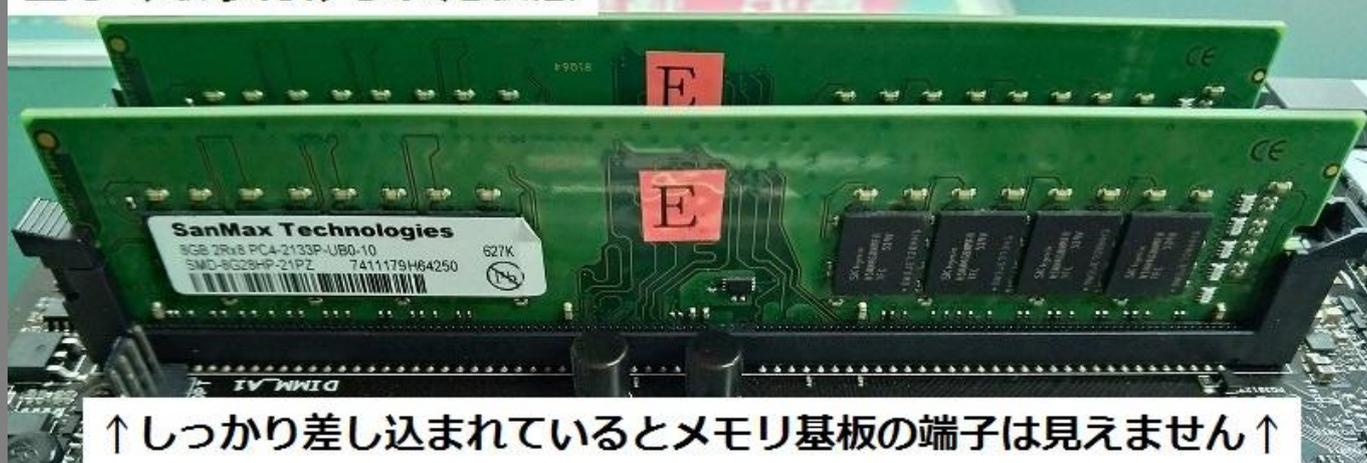
正しく取り付けられた状態

こちらの画像では奥までしっかり差し込まれているため、**メモリ基板の端子が見えない**状態になっています。

メモリ取り付け後には、この画像のように「**メモリ取り付け状態を横から見て、メモリ基板の端子が見えていない**」ことを確認しましょう。
