## Intel Management Engine(Intel ME)の脆弱性に対する当社 eX.computer / G-GEAR

### ノートPC製品についての対処方法（2017年12月）

Intel社より、**Intel Management Engine (Intel ME)** のセキュリティに関する脆弱性について発表がありました。

## ■対象機種

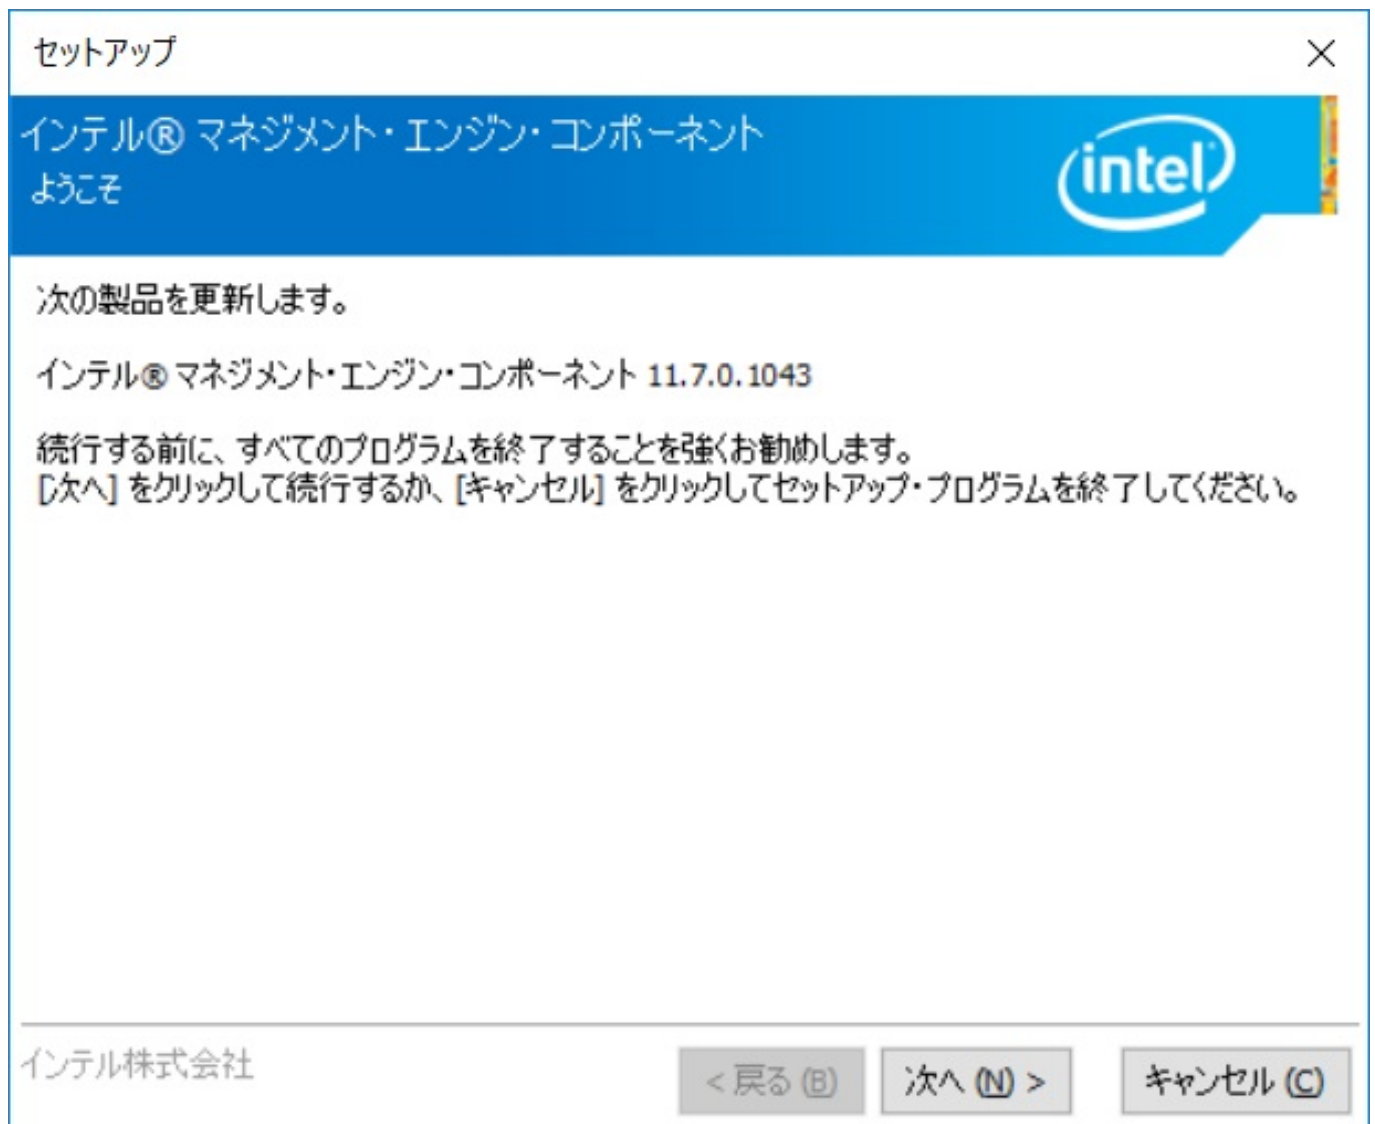
5.以下のような画面が表示されたら、**[次へ(N)]**をクリックして、画面の指示に従ってアップデートを行ってください。

6.ドライバー  
のインストールが完了した  
ら、インターネットに接続した状態で、**Windowsを再起動**
