# サポートブログ過去掲載記事

[20190312]

## 最新のマザーボードで画面が映らない場合はCSMを確認しよう

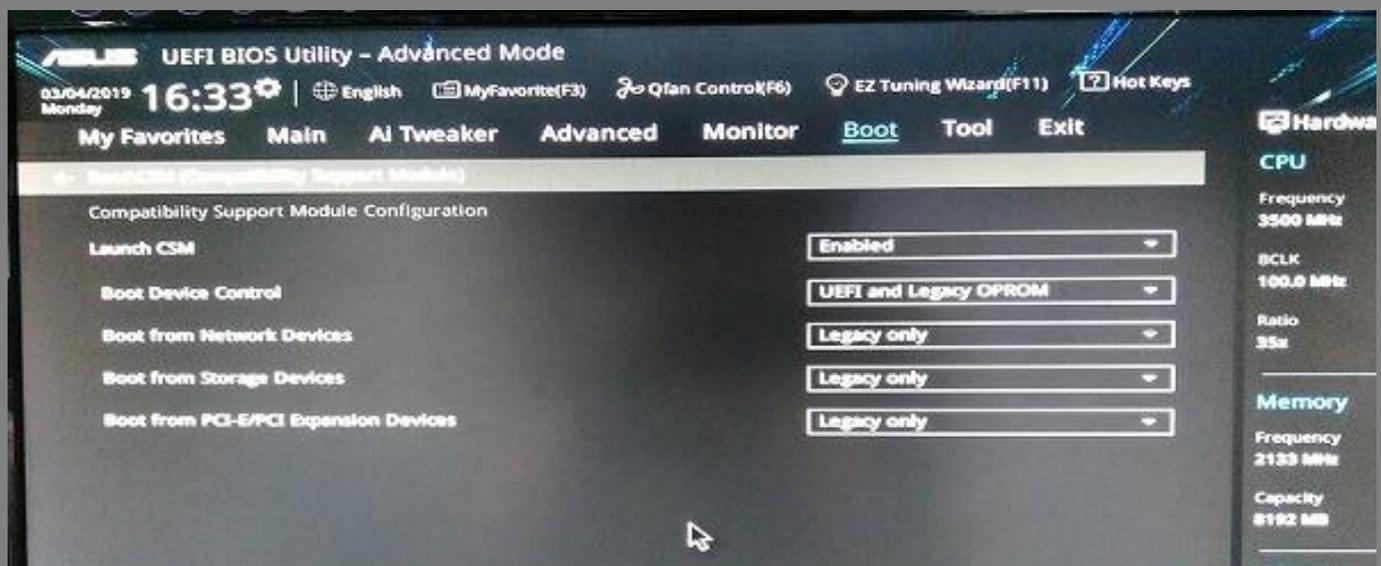
画像はASUSのマザーボードの例で「Launch CSM」が該当します。

1. 接続端子を変えたり、別のモニターに接続して、画面が映るようにする
2. マザーボードのBIOS設定画面にてCSM設定を有効に変更後、保存して電源を切る

詳しくはマザーボードのメーカーにより異なりますので、マザーボードのマニュアルをご確認ください。
