[20191210] メモリの取り付け状態は横からチェックしよう

デスクトップパソコン

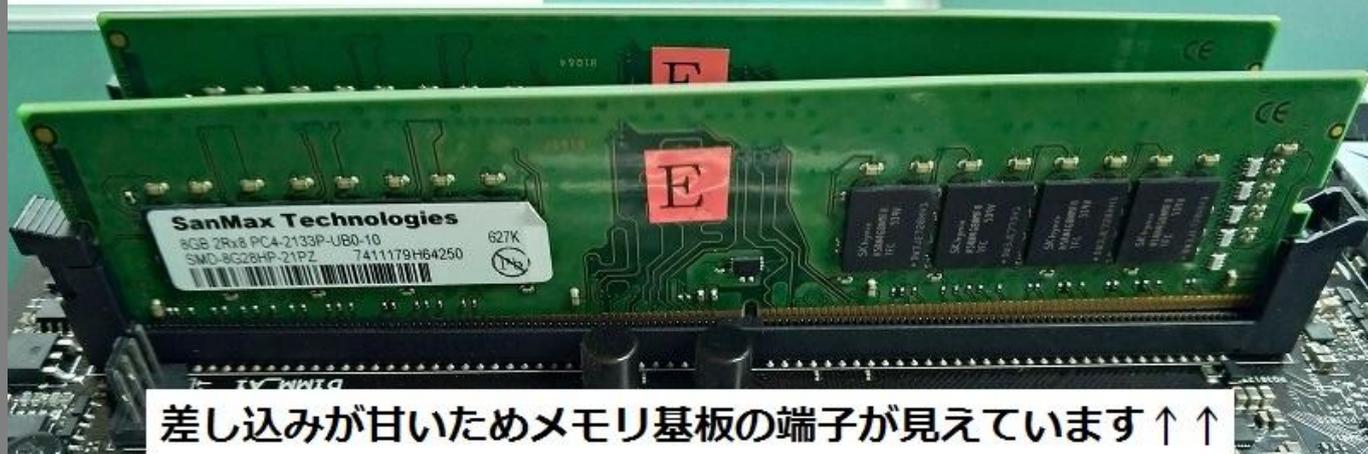
差し込みが不十分な状態

こちらの画像では、右側の差し込みが甘いため、**端子が浮いてしまっており**正常に動作しません。

増設で動かないトラブルで、**メモリの差し込みが不十分なことが原因の事例**があります。このような場合、電源を入れても画面が映らなかったり、電源がオン・オフを繰り返したりといった症状が発生します。

特に店頭サポートへのお持ち込みで多いのが、こちらの画像のような状態です。

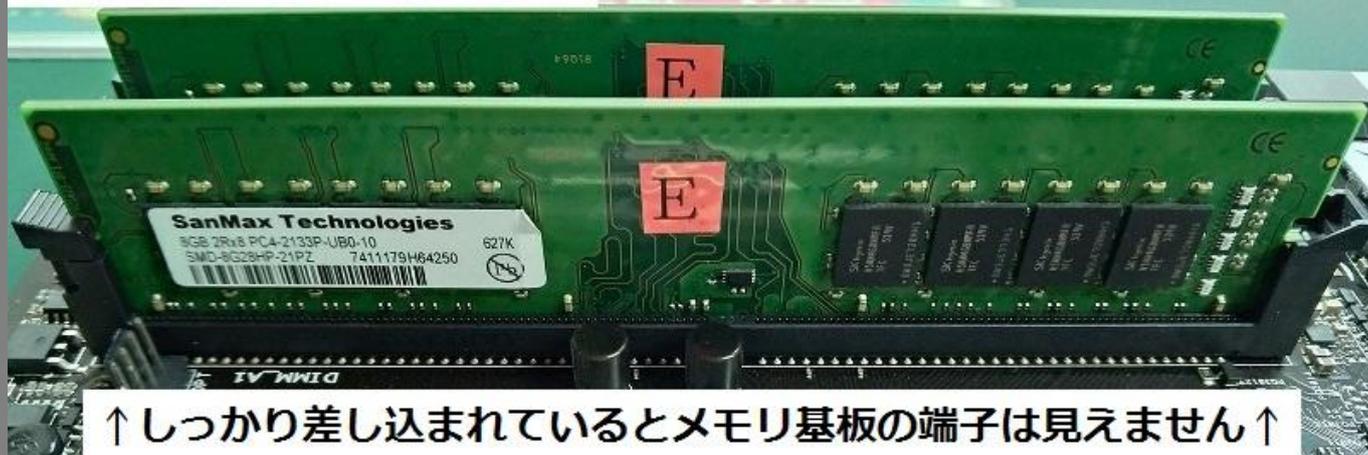
正しく取り付けられた状態

こちらの画像では奥までしっかり差し込まれているため、**メモリ基板の端子が見えない**状態になっています。

メモリ取り付け後には、この画像のように「**メモリ取り付け状態を横から見て、メモリ基板の端子が見えていない**」ことを確認しましょう。

正常に差し込むと下記のようになります。
